湘潭市 2024 年度第三批次建设用地  
北二环路以北、保税南路以西地块（9764.26m<sup>2</sup>）  
（宗地代码：430302113002GB00270271）  
第一阶段土壤污染状况调查报告

编制单位：湖南三方环境科技有限公司  
二〇二五年七月十四日

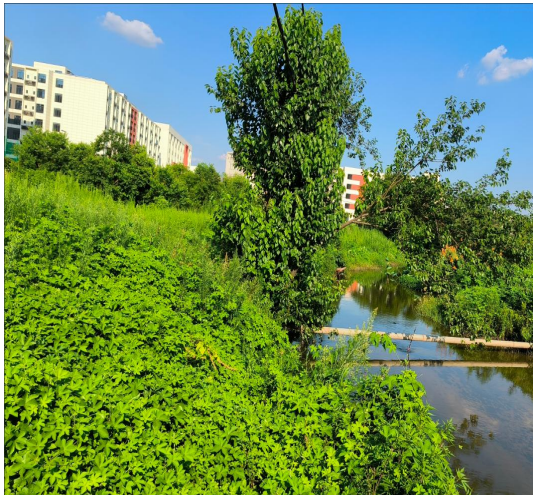
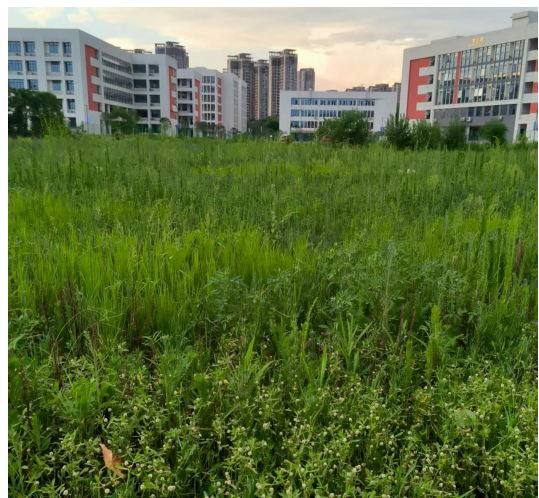
图 3.5 地块现状图

现场勘查发现，本项目地块一位于桐梓村腰港桥园区东北侧、护潭二级渠北侧，地块一地势较低，内部长满杂草，未发现有人类生产或生活使用过的痕迹。地块二位于护潭二级渠两侧，渠道北侧与吉利汽车职业技术学院校区之间区域设置了围挡，无可通行道路，该区域地势四周高中间低，内部长满杂草；渠道南侧区域当前处于抛荒状态，内部长满杂草，有莲子种植过的痕迹。

现场踏勘未发现地块内土壤存在明显颜色异常、油渍、异味等污染痕迹，未见各类槽罐、排污管线建设和使用过的痕迹，未见危险废物堆放、填埋和处置过的痕迹。

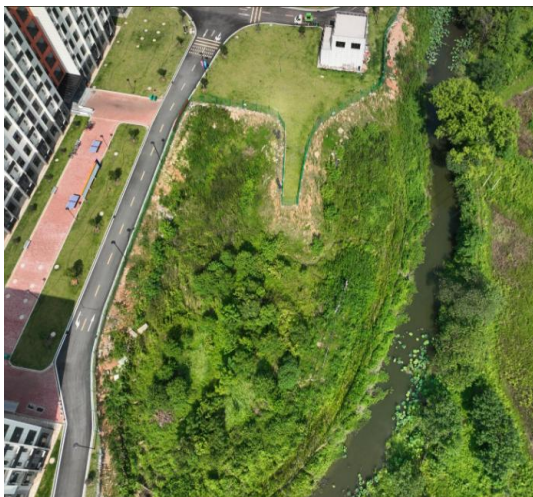
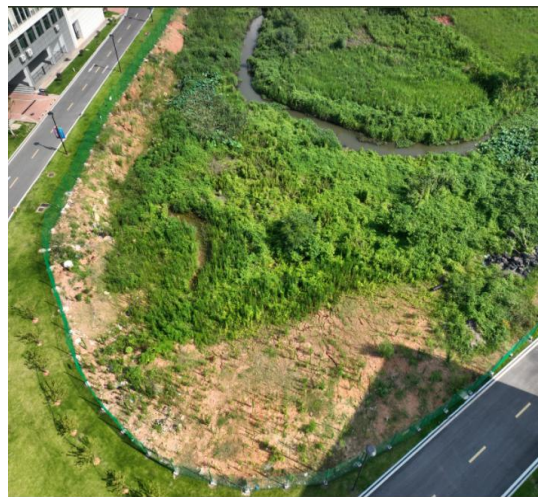
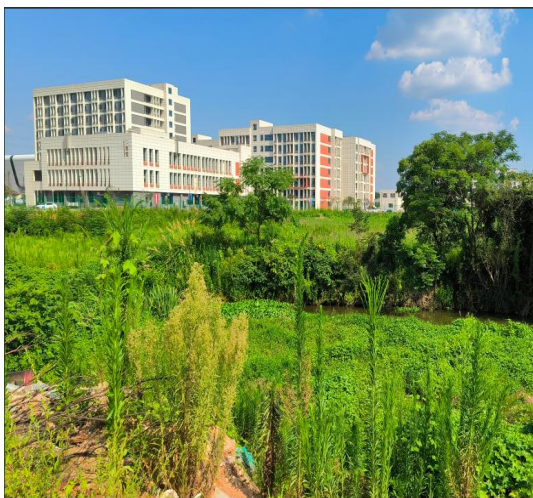
现场踏勘发现，本项目地块二与吉利汽车职业技术学院第二教学楼旁道路相接的边界处，以及本项目地块一与吉利汽车职业技术学院宿舍楼旁道路相接的边界处，均有客土存在的痕迹。因校园地势高于本项目地块二，且边界处进行了草坪绿化，因边坡处理导致地块二边界处存在客土。客土区域已实现一定程度的自然复绿，现状照片如下：

地块一航拍 边界处客土现状

地块二航拍 边界处客土现状

地块二现状 边界处客土现状

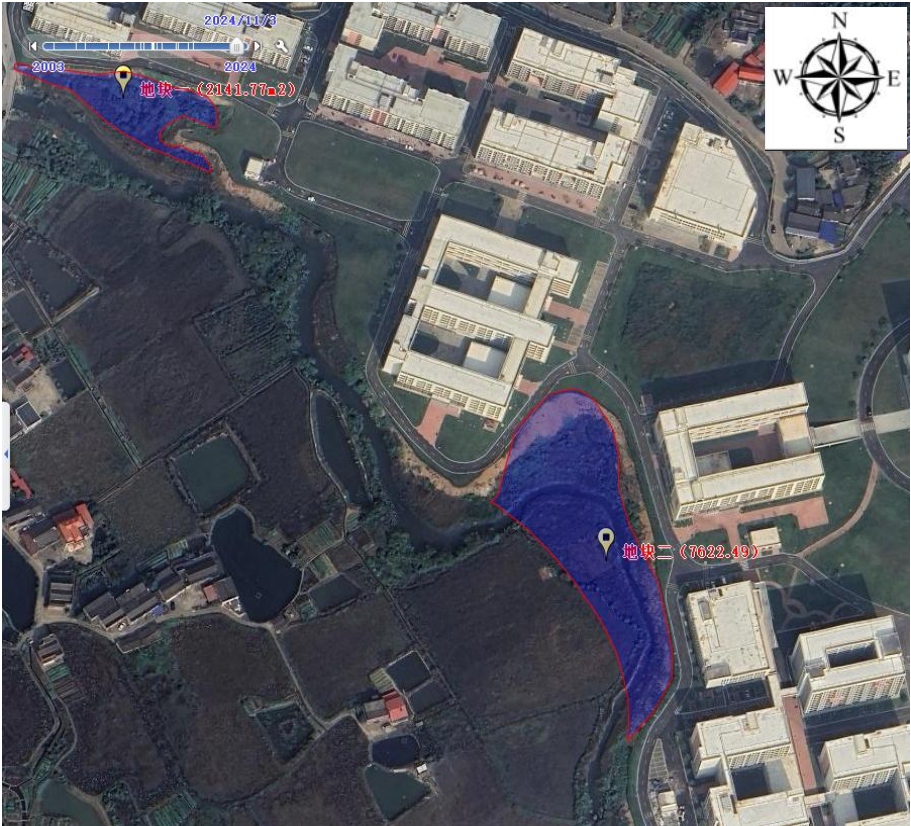
| 历史卫星影像图 | 说明 |
|---|---|
| | <p>2024 年 11 月，护潭二级渠已改道，穿过本项目地块二。</p> |

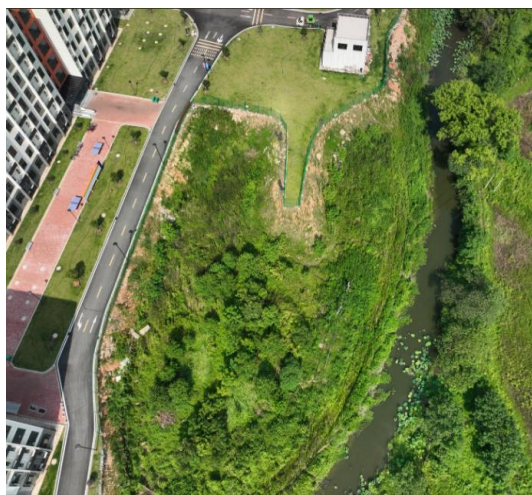
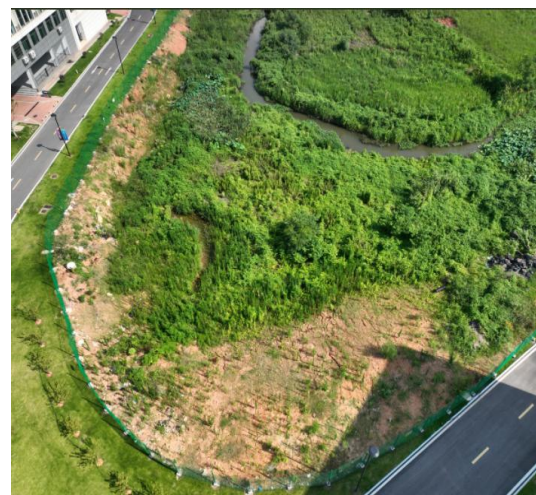
图 6.1 本项目地块边界处客土现状图

现场勘察发现，本项目地块东侧边界区域，即与湖南吉利汽车职业技术学院连接的位置，有客土存在的痕迹，边界处绿化情况也明显不及项目地块其它区域。根据现场踏勘及人员访谈，湖南吉利汽车职业技术学院校区地势显著高于本项目地块，高差 1m~3m 不等，故校园道路及边坡绿化建设过程中，基于土方稳定和边坡处理的需要，会有施工土方滑落至本项目地块。施工土方主要来源于校园内地基处理产生的挖方土。根据资料调查和人员访谈，校园区域原为响水乡星沙村的耕地、林地、园地、未利用地，未存在过工业企业生产和规模化养殖等可能造成污染的使用情况，故本项目不考虑边界处客土对地块土壤和地下水造成污染的可能性。

地块一航拍 边界处客土现状

地块二航拍 边界处客土现状

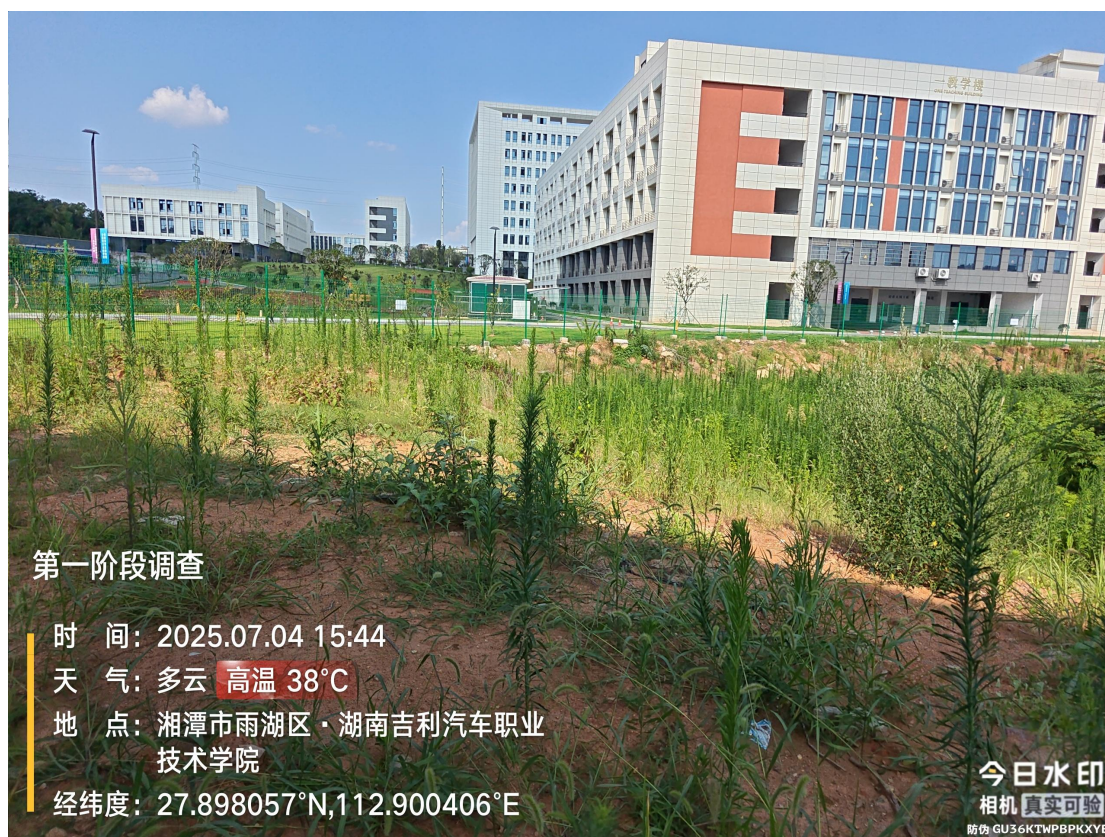
图 6.15 护潭二级渠原河道区域现状照片

根据资料调查和人员访谈情况，湖南吉利汽车职业技术学院区域原为湘潭市雨湖区响水乡星沙村的集体土地，土地性质为耕地、林地、园地、其他农用地，学校于 2023 年开工进行建设，建设期间场地平整土方基本内部平衡。因护潭二级渠原河道靠近湖南吉利汽车职业技术学院一教学楼和二食堂，工程施工过程中护潭二级渠原河道堵塞，当前原河道区域与教学楼和食堂区域的道路和绿化区域相连，尚未完成自然复绿过程。因校区原土地性质为耕地、林地、园地和未利用地，本身不存在工业污染物，且校园建设土方为内部平衡，无大规模外来客土，故本项目不考虑湖南吉利汽车职业技术学院校区建设对本项目地块土壤和地下水的污染影响。
