湘潭市 2024 年度第三批次建设用地  
北二环路以北、保税南路以西地块（9764.26m<sup>2</sup>）  
（宗地代码：430302113002GB00270271）  
第一阶段土壤污染状况调查报告

编制单位：湖南三方环境科技有限公司  
二〇二五年七月十四日

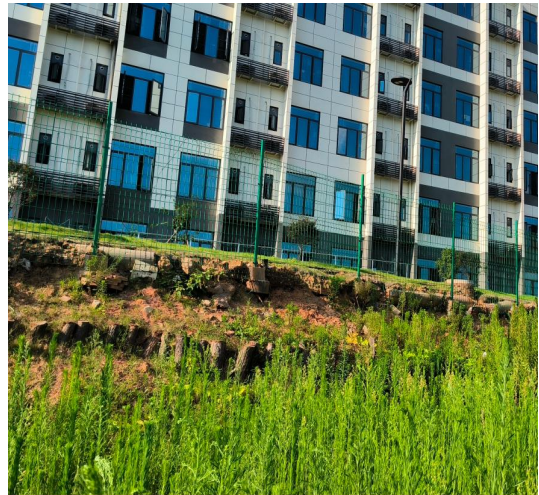
地块一边界处围挡

本项目地块一直为农用地和未利用地，不存在工业生产和规模化养殖，不存在肥料和农药的规模化使用，现场勘查和走访调查未发现存在有毒有害物质储存、使用和处置情况，未发现存在槽罐、管线内的物质泄漏和渗漏情况，不涉及危险废物堆放、利用和处置情况。本项目地块边界处客土，系吉利汽车职业技术学院校园建设过程边坡处理产生，未存在过工业企业生产和规模化养殖等可能造成污染的使用情况，故本项目地块内不存在因环境污染事故、危险废物堆放、固废堆放与倾倒、固废填埋等对土壤、地下水的污染影响，不存在内生污染源。

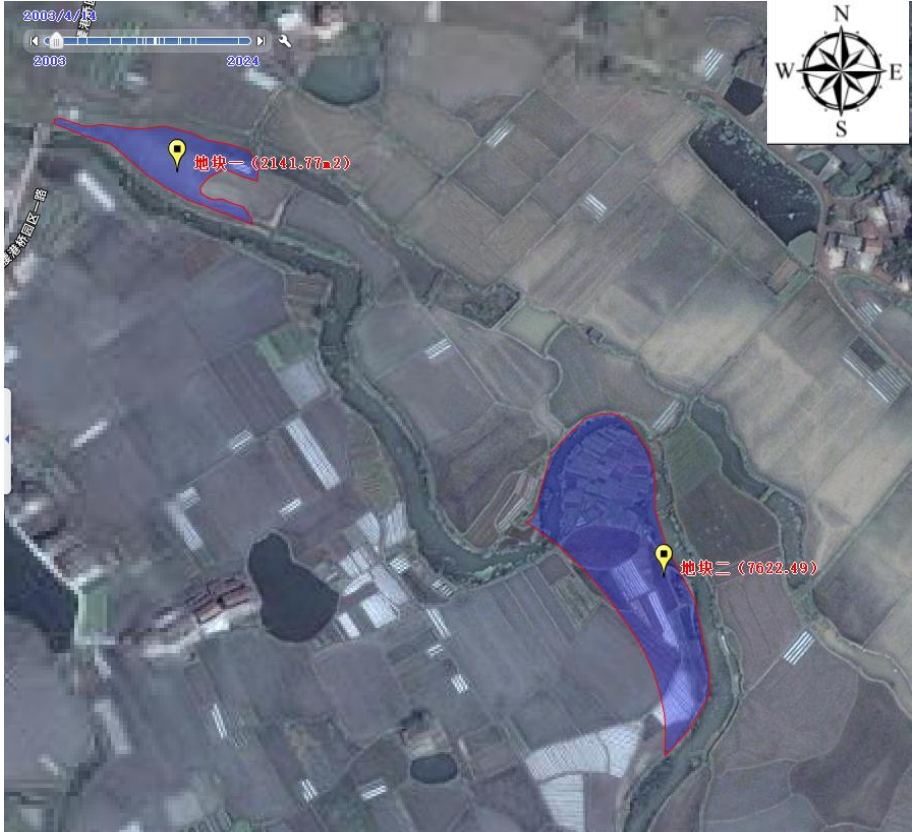
| 历史卫星影像图 | 说明 |
|---|---|
| | 2003 年 4 月，本项目地块为农田。护潭二级渠位于地块二北侧 |

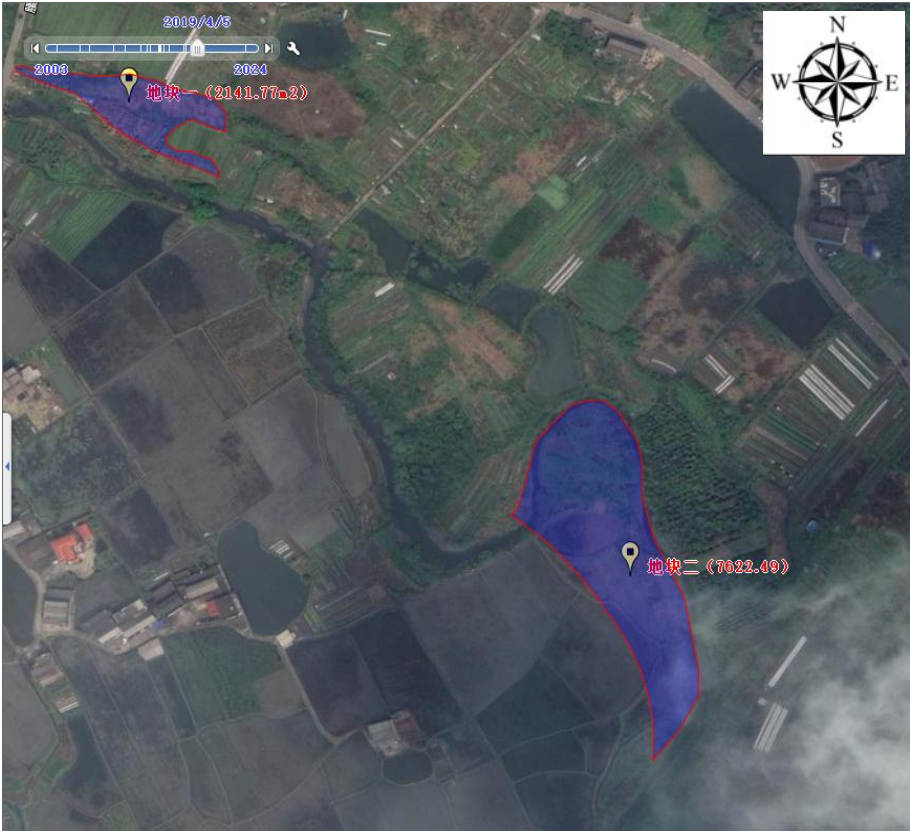
| 历史卫星影像图 | 说明 |
|---|---|
| | <p>2019 年 4 月，<br/>本项目地块<br/>用途未发生<br/>改变，护潭二<br/>级渠仍位于<br/>地块二北侧。</p> |

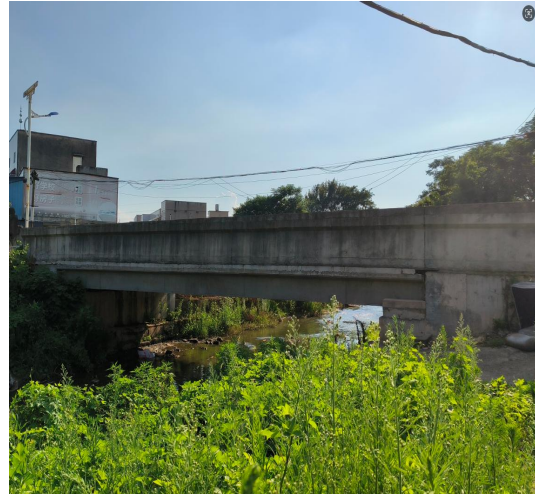
地块一现状

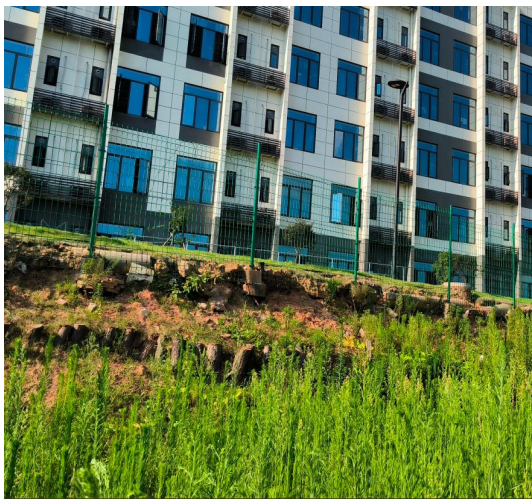
地块一边界处围挡

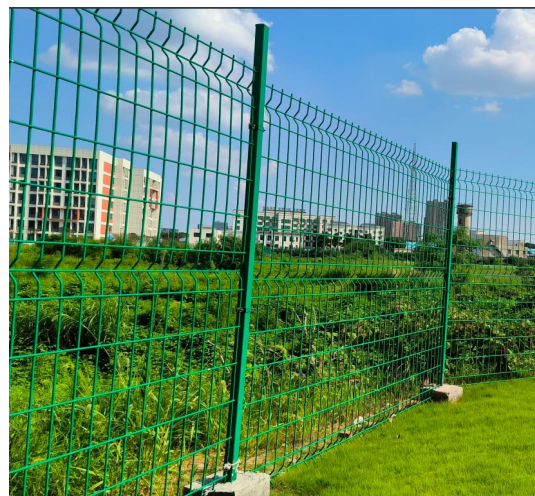
地块二旁围挡

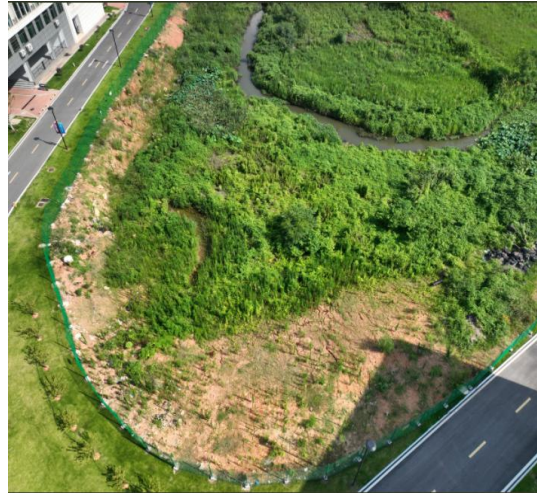
地块二航拍

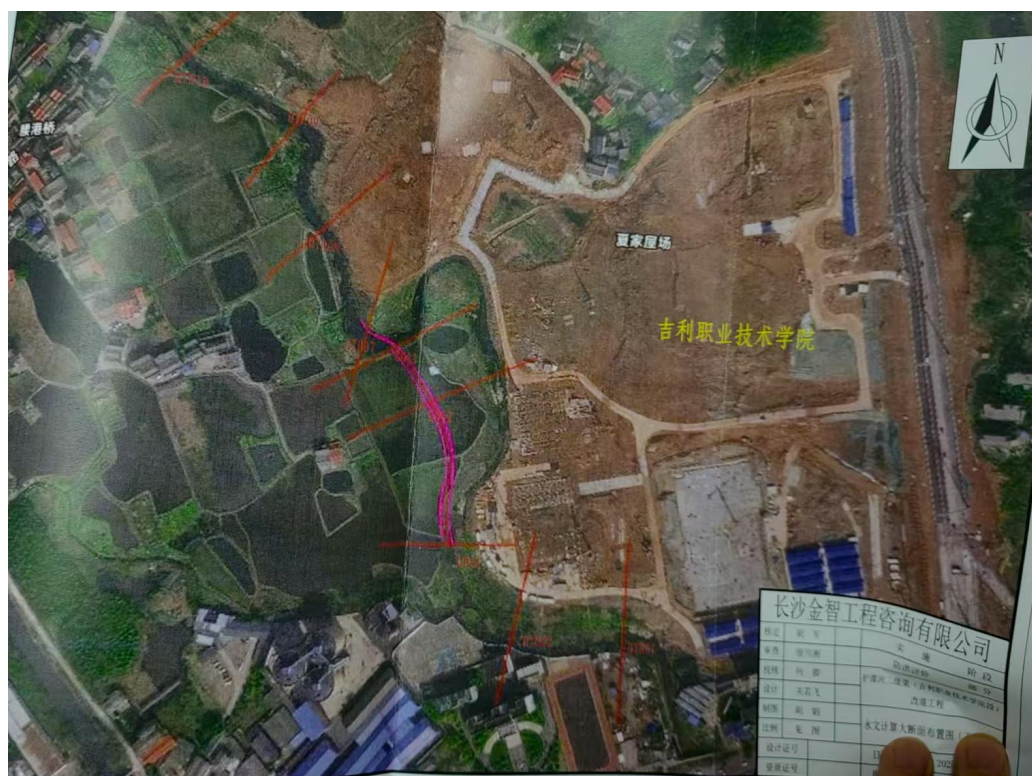
图 6.17 护潭二级渠改道渠段示意图

级渠（吉利职业技术学院段）改道投资项目行业审查意见》（详见附件 4），护潭二级渠的渠道当前从吉利职业技术学院地块内通过，根据城市规划及现场实际情况，后续将对护潭河二级渠路线进行调整，将渠道改道至本项目地块二西侧，改道渠段共长 177m，并按照 30 年一遇排涝标准对改道渠段进行治涝设计。改道渠段如下：

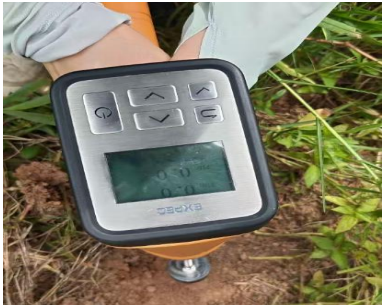
| 点位 | FID 读数 | 备注 | 现场照片 |
|---|---|---|---|
| 1# | 0.0 | 土壤 | |

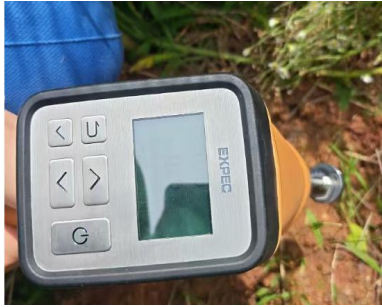
| 点位 | FID 读数 | 备注 | 现场照片 |
|---|---|---|---|
| 2# | 0.0 | 土壤 | |

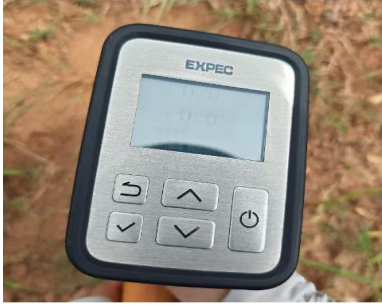
| 点位 | FID 读数 | 备注 | 现场照片 |
|---|---|---|---|
| 3# | 0.0 | 土壤 | |

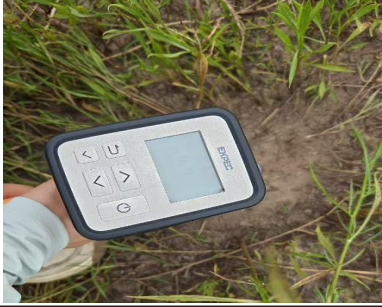
| 点位 | FID 读数 | 备注 | 现场照片 |
|---|---|---|---|
| 4# | 0.0 | 土壤 | |

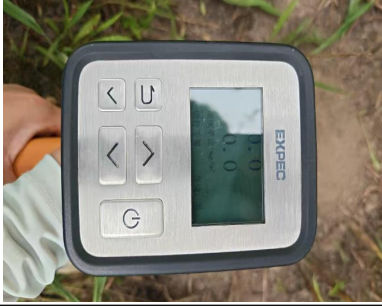
| 点位 | FID 读数 | 备注 | 现场照片 |
|---|---|---|---|
| 5# | 0.0 | 土壤 | |

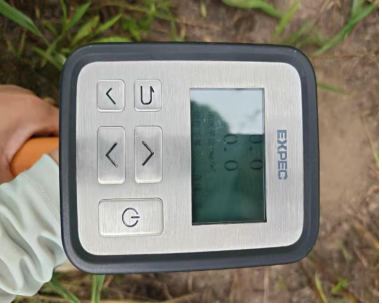
| 6# | 0.0 | 土壤 | |

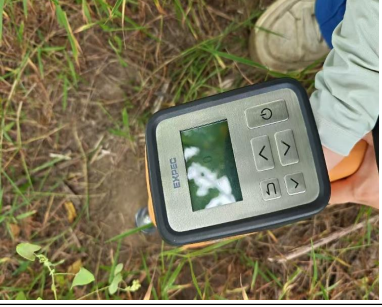
| 7# | 0.0 | 土壤 | |

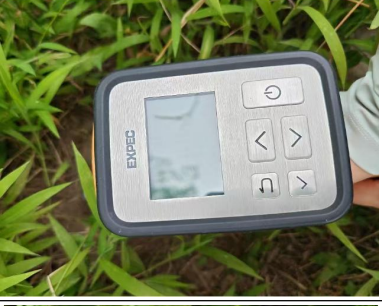
| 8# | 0.0 | 土壤 | |

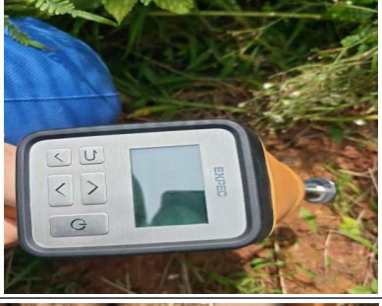
| 9# | 0.0 | 河道 | |

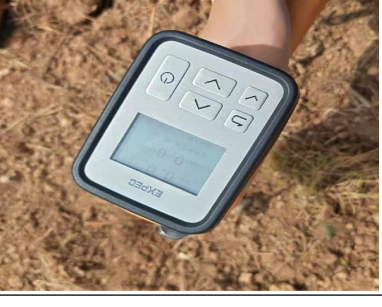
| 10# | 0.0 | 客土 | |

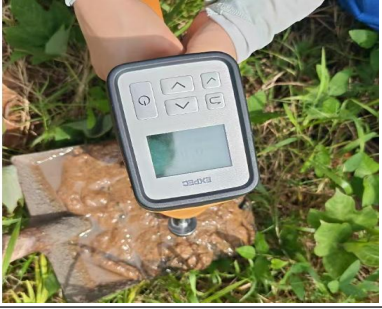
| 11# | 0.0 | 底泥 | |

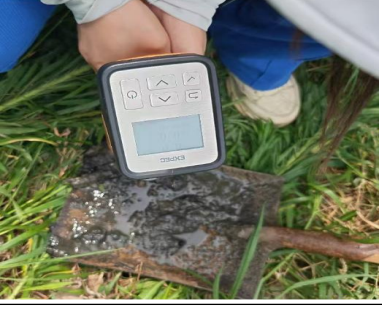
| 12# | 1.1 | 底泥 | |

（GB36600-2018）第二类用地筛选值要求，总铬、锰低于《建设用地土壤污染风险管控标准（试行）》（DB36/1282-2020）第二类用地筛选值要求，现场无异常气味，现场土壤 PID 快速监测值均无检出，河道底泥 PID 快速监测值最高 1.1，因此推断项目地块内土壤环境受相邻地块工业企业污染的可能性很小，地块内土壤污染风险一般情况下可以忽略。
